Mänsklig påverkan på mindre vattendrag i skogslandskapet

En inventering av vägtrummor och skyddszoner kring dessa i Uppsala län och norra Västmanlands län

Gabriele Bodegård

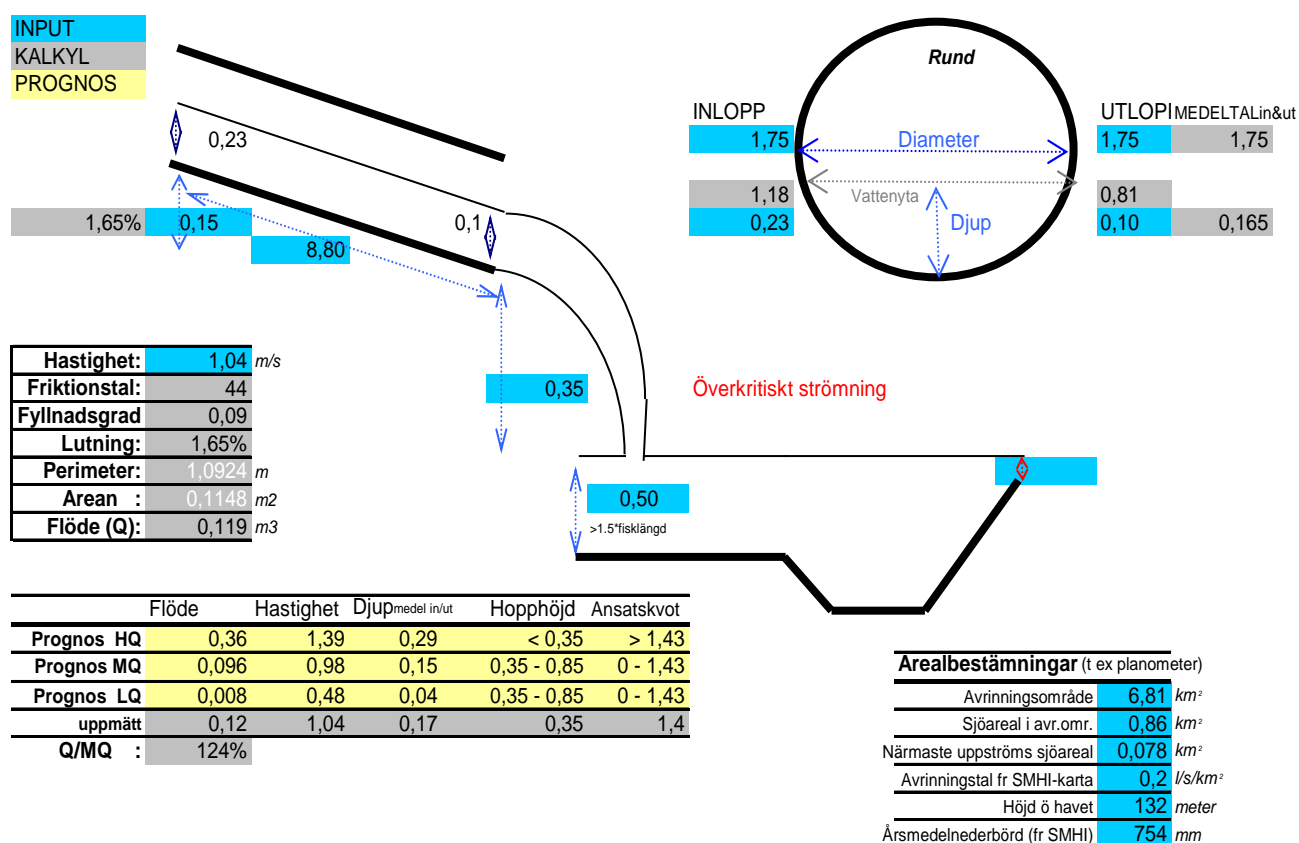
Metalltrumman är sönderrostad. Bäckan rinner genom en mycket fin ravin där det växer lövskog med rikligt med död ved, både stående och liggande. Strutbräken växer nära överfarten. Området är mycket skyddsvärt och skogsbruk skall undvikas och ravinerna lämnas orörd.

System aqua: Trumman är ett vandringshinder och måste bytas ut, helst mot en halvtrumma.

Ekohydraulisk modell: Trumman är ett vandringshinder pga. för lågt vattendjup i trumman, för hög vattenhastighet genom trumman för alla fiskar förutom öring, för hög hopp höjd för alla fiskar

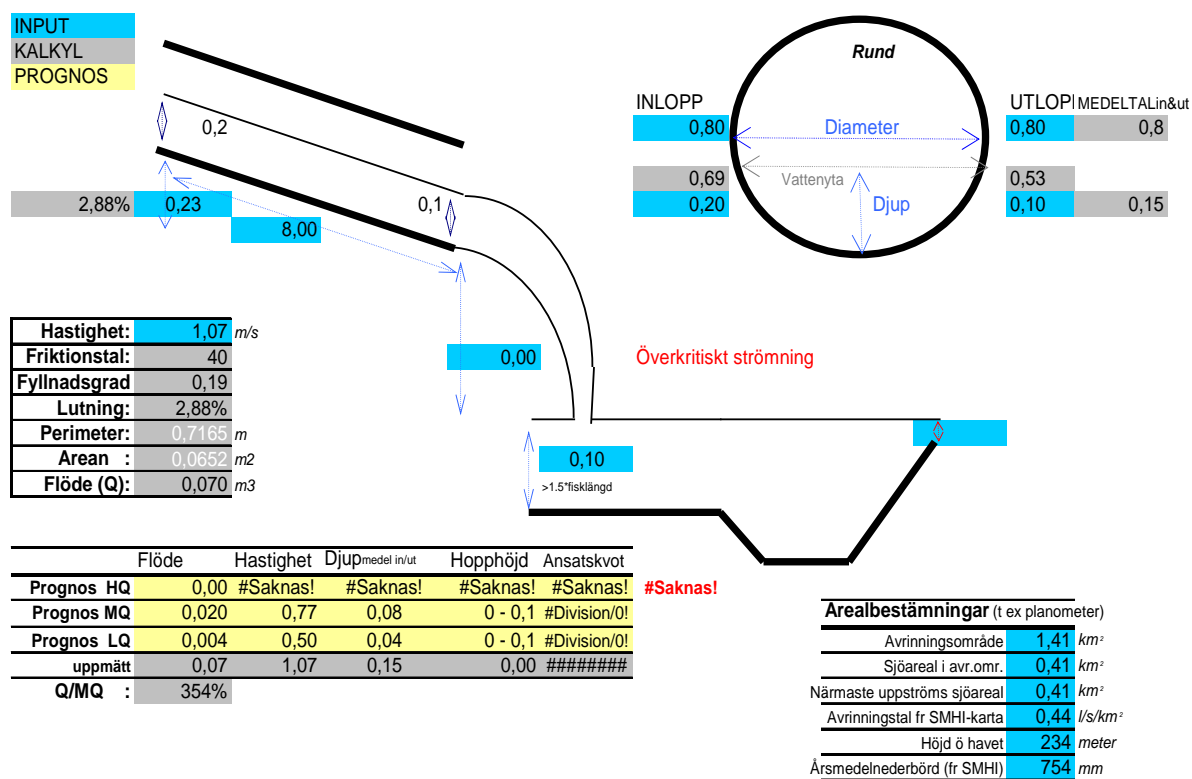
System aqua: Trumman är ett vandringshinder och måste bytas ut, helst mot en halvtrumma.

Ekohydraulisk modell: Trumman är ett vandringshinder pga. för lågt vattendjup i trumman, för hög vattenhastighet genom trumman för alla fiskar förutom öring

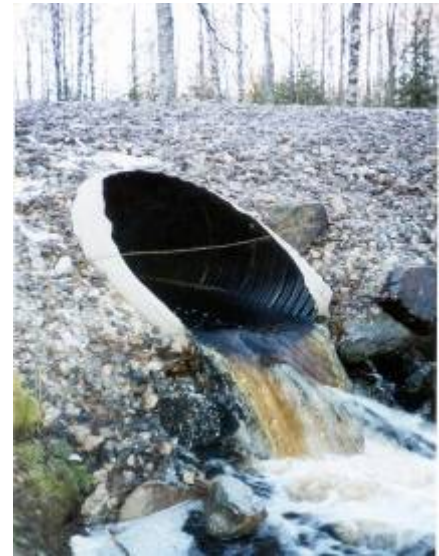
Bild 11

Bäcken är mycket vacker och rinner genom gles blandskog. Man har avverkat direkt intill bäcken, bara några lövträd står kvar vid bäckkanten. Trumman är nyligen ditlagd och av plast. Trummans diameter är 1,50m. Överfallet är ca 1m. Trumman är ett definitivt vandringshinder, se foto nr 10 och 11. Lite längre uppströms kommer man till sjön Stora Vålen och dess utlopp (X = 661649, Y = 149555). Också detta fall är ca 1m högt, se foto nr 12. Om man vill främja fiskvandring måste man åtgärda utloppsregleringen, annars kan man bortse ifrån åtgärder på trumman.

System aqua: Trumman är ett vandringshinder.

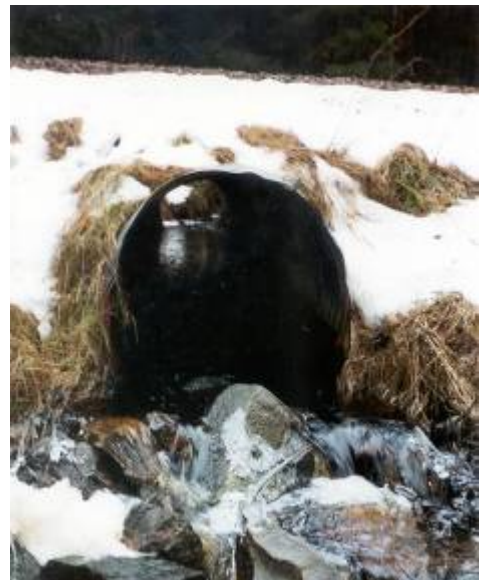
Bild 13

Trumman är av metall med korrugeringar 0,23m 2,5x15cm. Diametern är 1,0m och vattnets djup i trumman är 0,23m. Vattenhastigheten är lugn, 0,30m/s.
System aqua: Trumman är inget vandringshinder men det ligger många stenar framför trumman som kan försvåra fiskvandringen.

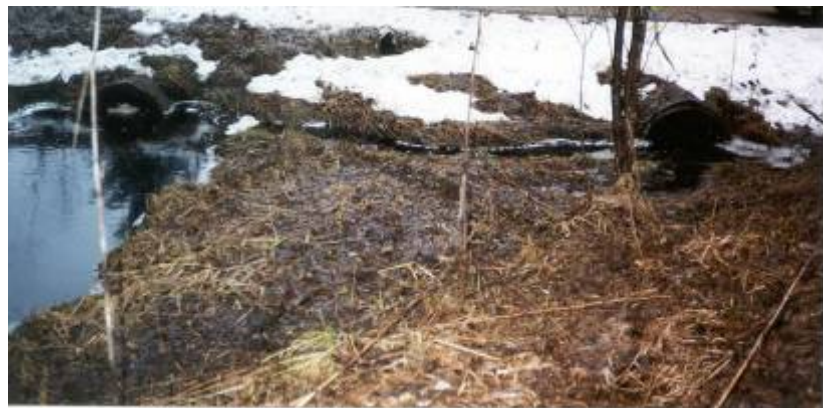
Bild 14

Överfarten går över två betongtrummor och en liten metalltrumma. Bara en av dessa tre gör någon nytta och den har en diameter på 1,0m. Vattnet vid utloppet är 0,7m djupt, vattenhastigheten är lugn, 0,28m/s. Bäckens fåra är ca 2m bred. Skogsägaren är Svea Skog. Byt trumman till en halvtrumma eller en heltrumma med större diameter.

System aqua: Trumman är inget vandringshinder.

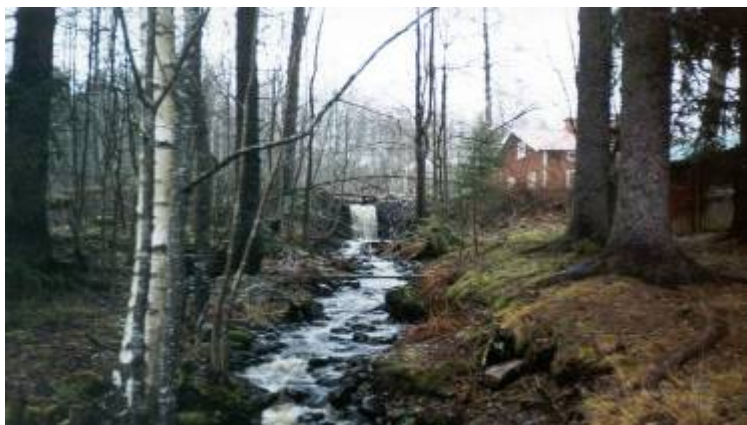
Bild 23

Trumman är av betong med en meter fallhöjd. Terrängen är så pass brant att fiskar troligen inte skulle kunna komma upp även om man skulle bygga en bro eller fixa en halvtrumma. Uppströms från trumman finns en tomt där ägaren har dämt ån. Utloppet från dämnet har 1.50m fallhöjd.

System aqua: Trumman är ett vandringshinder.

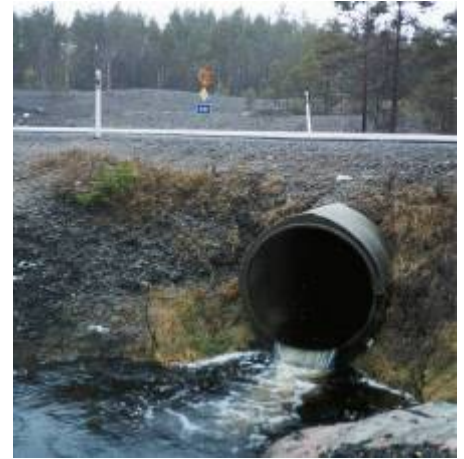
Bild 25

Överfarten är väg 68 och trumman är av betong. Vattenståndet i trumman är 0,03m högt och överfallet är 0,10m högt. Bäckens är mycket vacker och den meandrar fint.

System aqua: Trumman är ett vandringshinder.

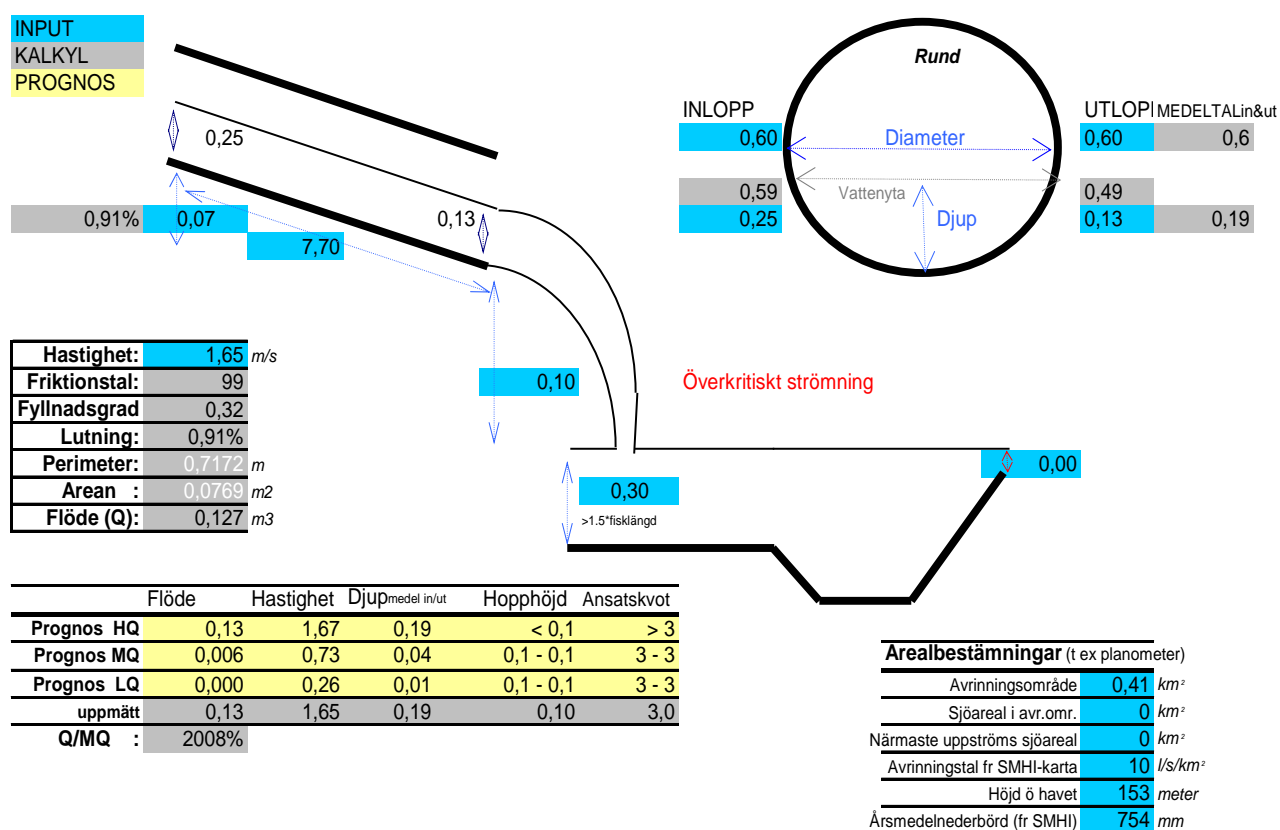
System aqua: Trumman ett vandringshinder och måste bytas ut, helst mot en halvtrumma.

Ekohydraulisk modell: Trumman är ett vandringshinder pga. för lågt vattendjup i trumman, för hög vattenhastighet genom trumman för alla fiskar förutom öring, för lågt ansatsdjup, för hög hopp höjd för alla fiskar förutom öring.

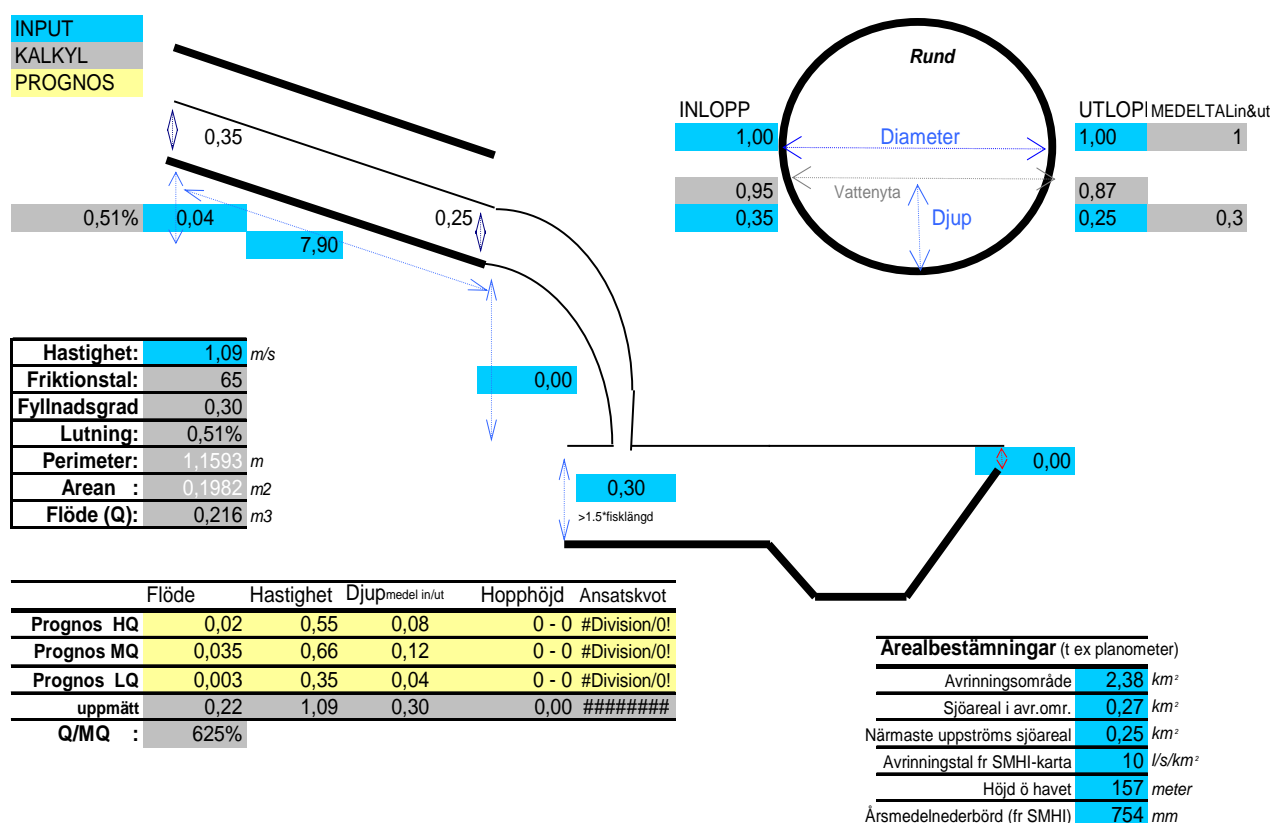
System aqua: Trumman är ett vandringshinder och måste bytas ut, helst mot en halvtrumma.

Ekohydraulisk modell: Trumman är ett vandringshinder pga. för hög vattenhastighet och för hög hopphöjd för alla fiskar förutom öring.

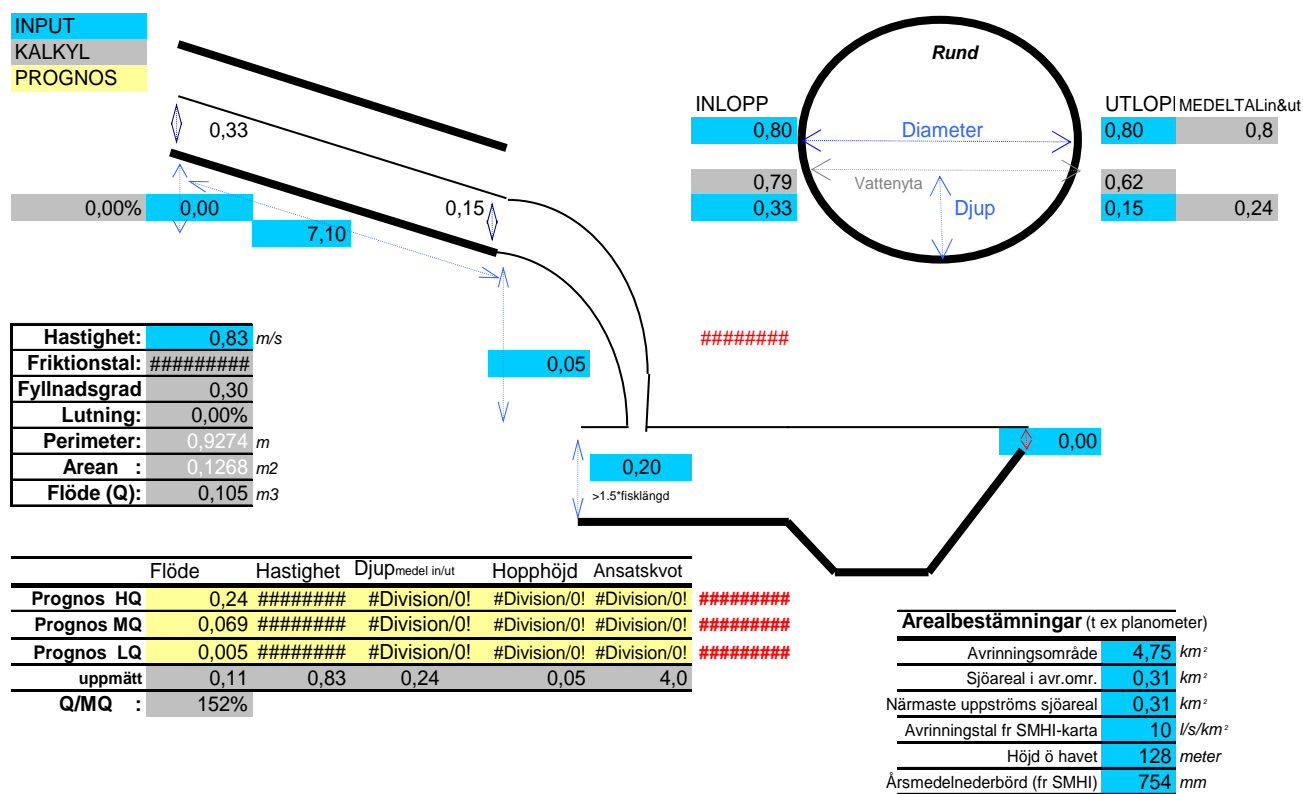
System aqua: Trumman är ett vandringshinder och måste bytas ut, helst mot en halvtrumma.

Ekohydraulisk modell: Trumman är ett vandringshinder pga. för hög hopphöjd för alla fiskar förutom öring och för lågt ansatsdjup. Lutningen är 0 därför är det svårt att förutsäga de andra parametrarna.

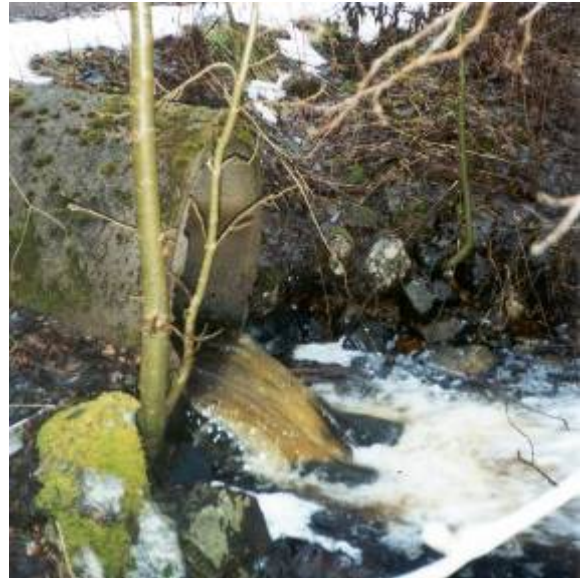
Bild 29

Överfarten går över en betongtrumma som är 1m i diameter. Överfallet är på 0,25m och det utrinnande vatten rinner ut på en träkonstruktion, förmodligen ditlagd för att förhindra erosion. Då terrängens lutning inte är så stark skulle man kunna gräva ner en heltrumma av metall, men en halvtrumma vore bäst.

System aqua: Trumman är ett vandringshinder.

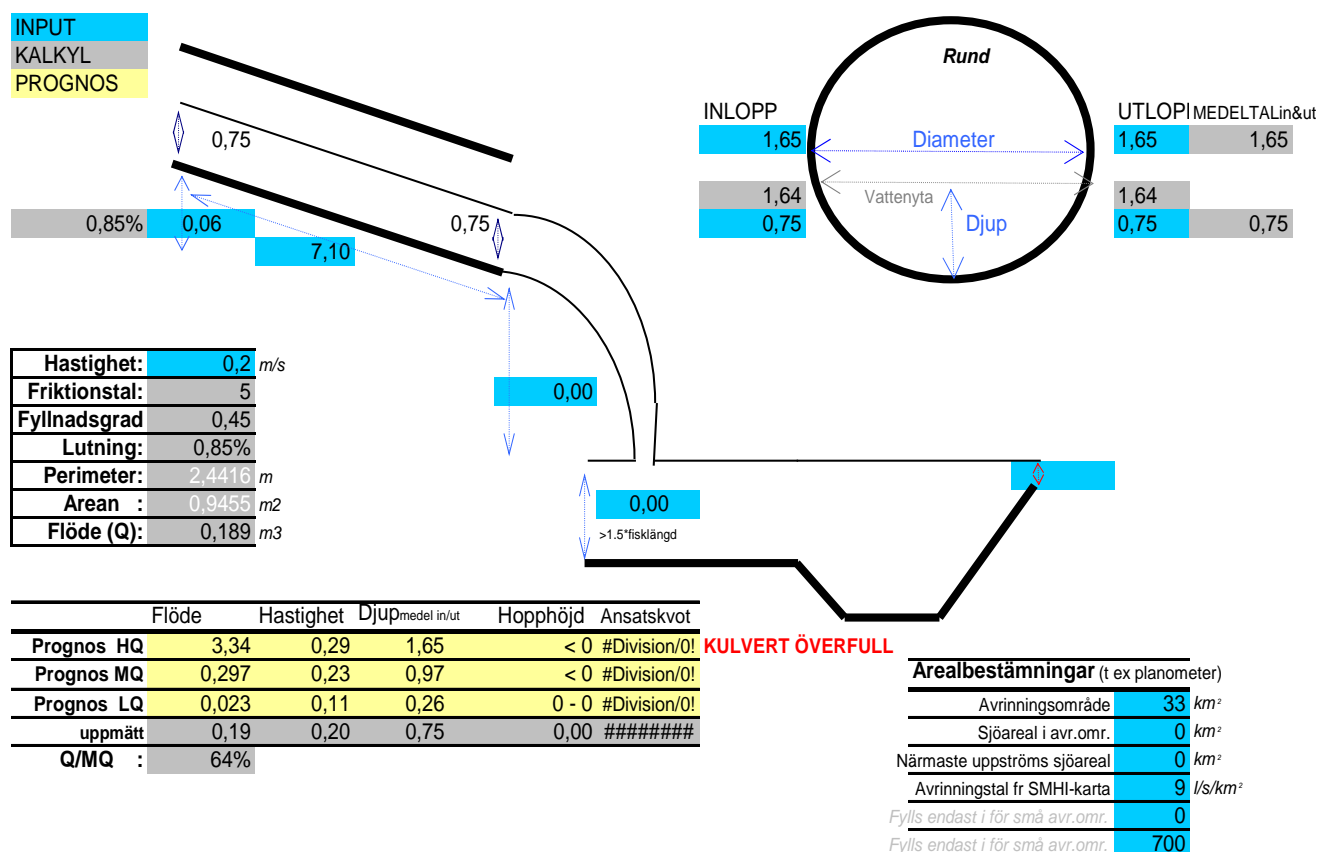
Fiskeriverkets riktlinjer: Trumman är ett vandringshinder pga. för hög lutning.System aqua: Trumman är inget vandringshinder.Ekohydrauliska modell: Trumman är ett vandringshinder pga. för hög vattenhastighet vid HQ.

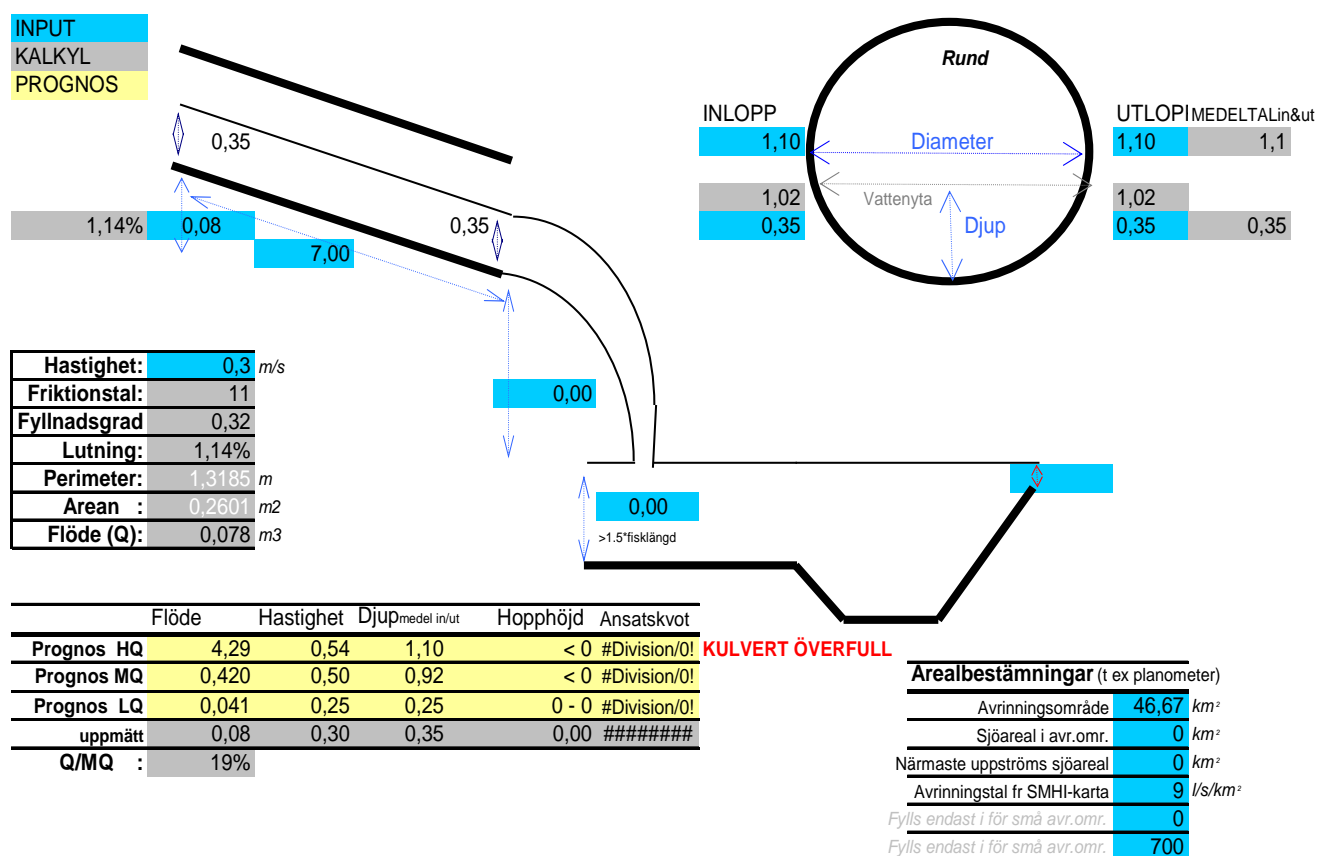
System aqua: Trumman är inget vandringshinder.

Ekohydraulisk modell: Trumman är ett vandringshinder pga. för hög vattenhastighet vid medel- och högvattenflöde. Dessutom är trumman underdimensionerad.

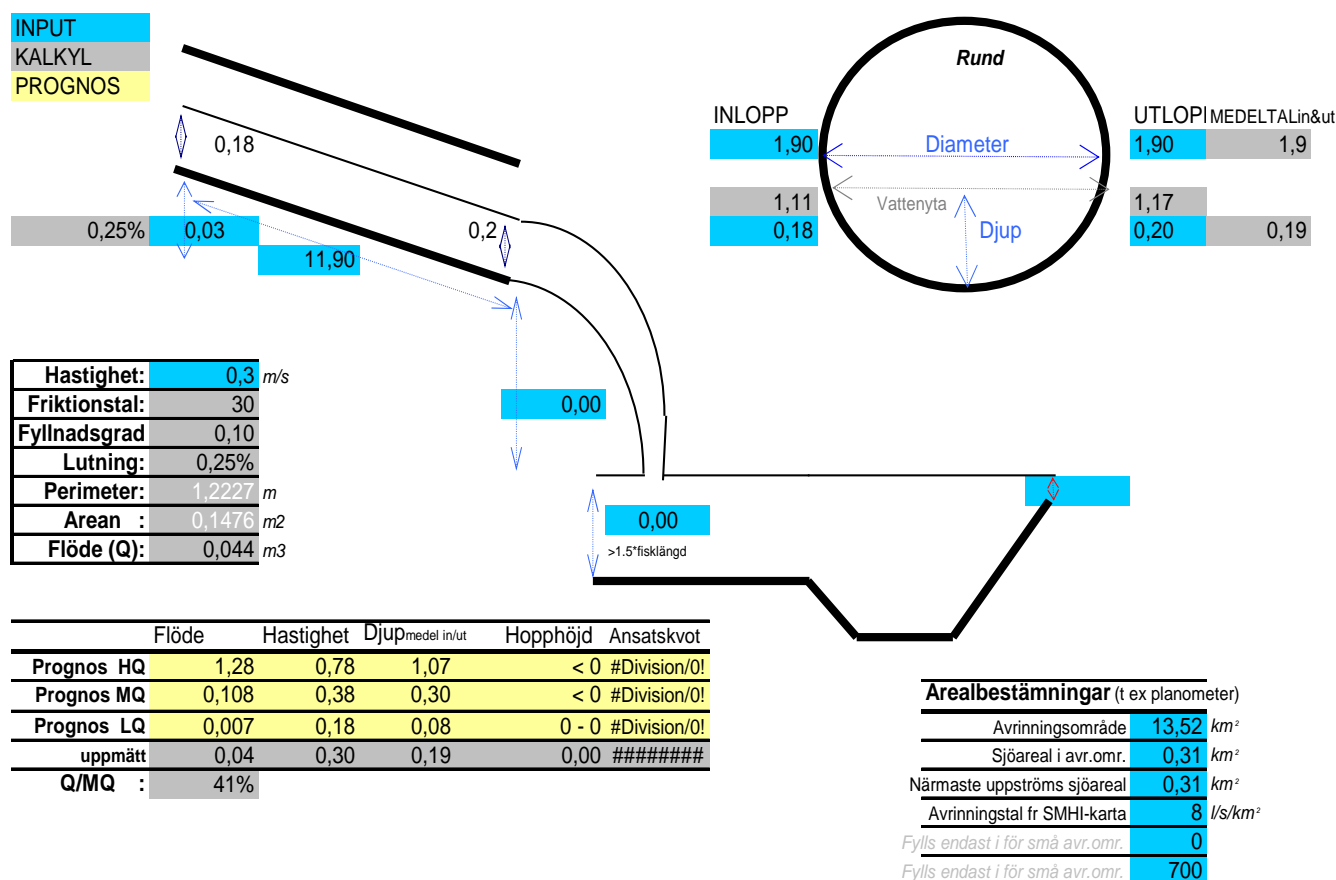
System aqua: Trumman är inget vandringshinder.

Ekohydraulisk modell: Trumman är ett vandringshinder pga. för hög vattenhastighet vid högvattenflöde.

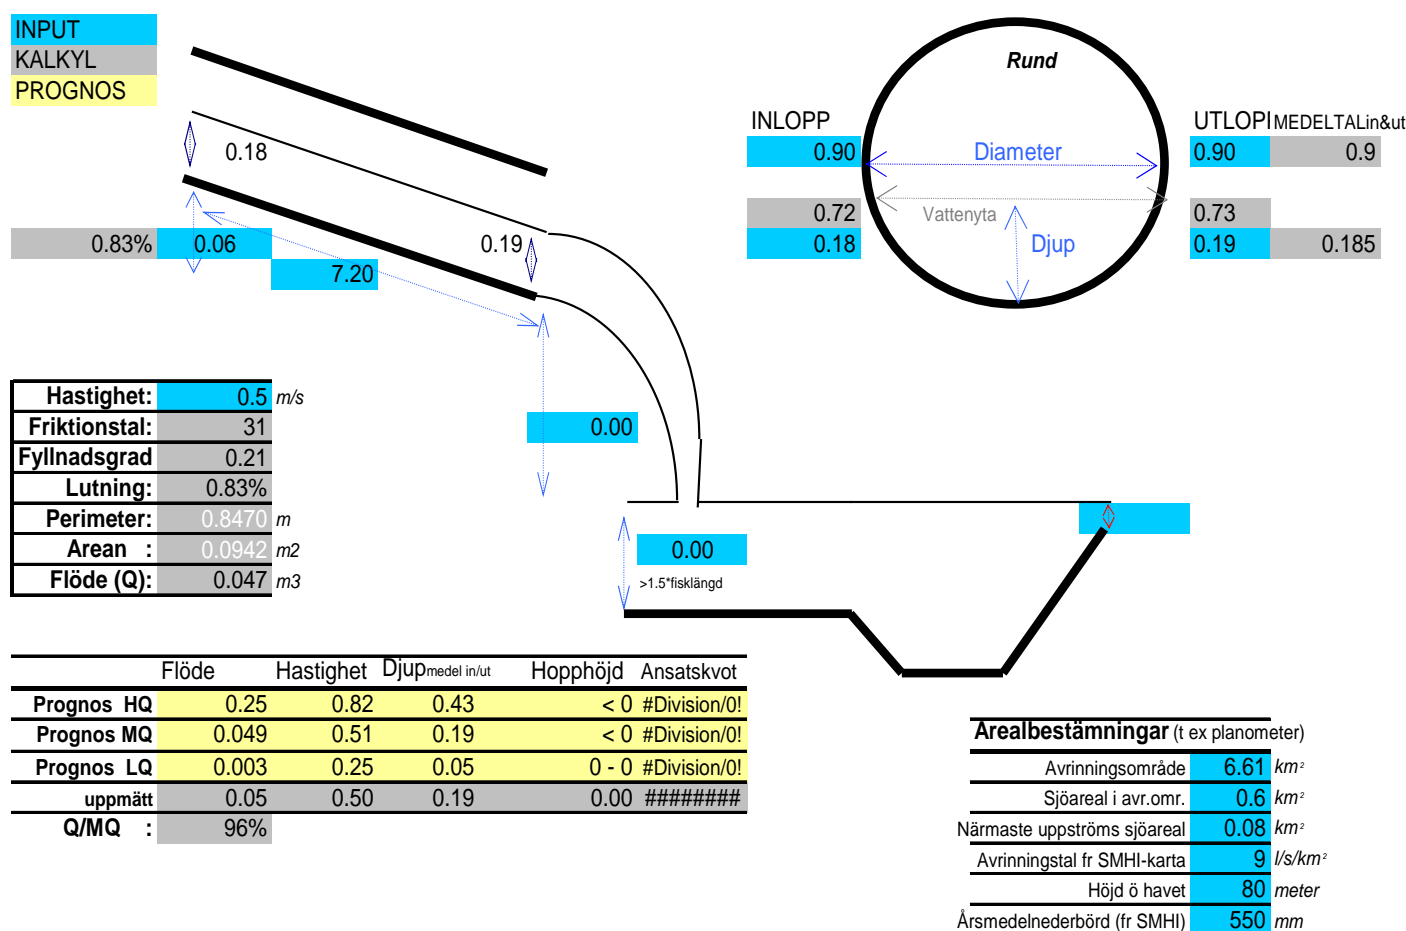
System aqua: Trumman är inget vandringshinder.

Ekohydraulisk modell: Trumman är ett vandringshinder pga. för hög vattenhastighet vid medel- och högvattenflöde.

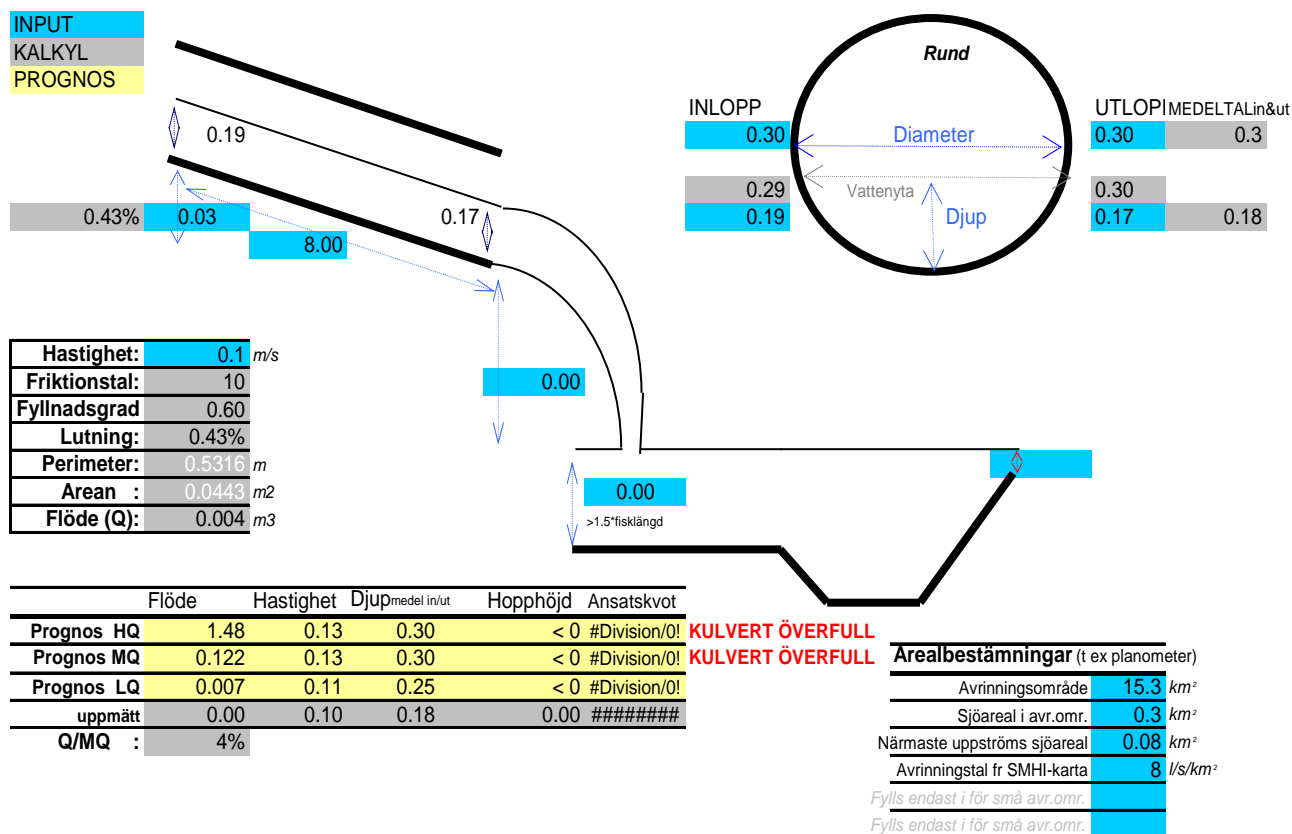
System aqua: Trumman är inget vandringshinder.

Ekohydraulisk modell: Trumman är ett inget vandringshinder men trumman underdimensionerad.

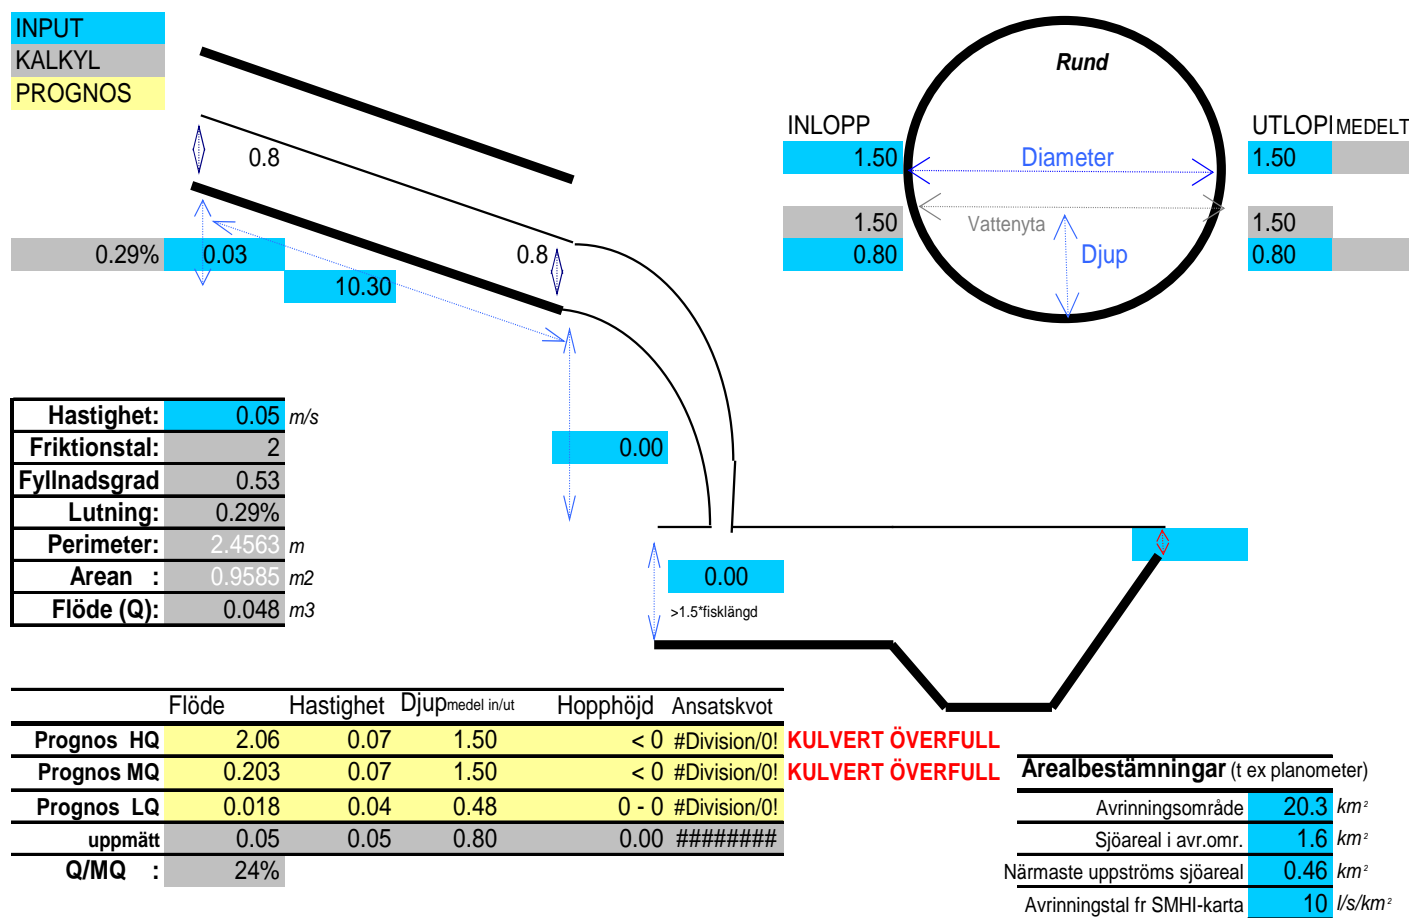
System aqua: Trumman är inget vandringshinder.

Ekohydraulisk modell: Trumman är ett inget vandringshinder men trumman underdimensionerad.

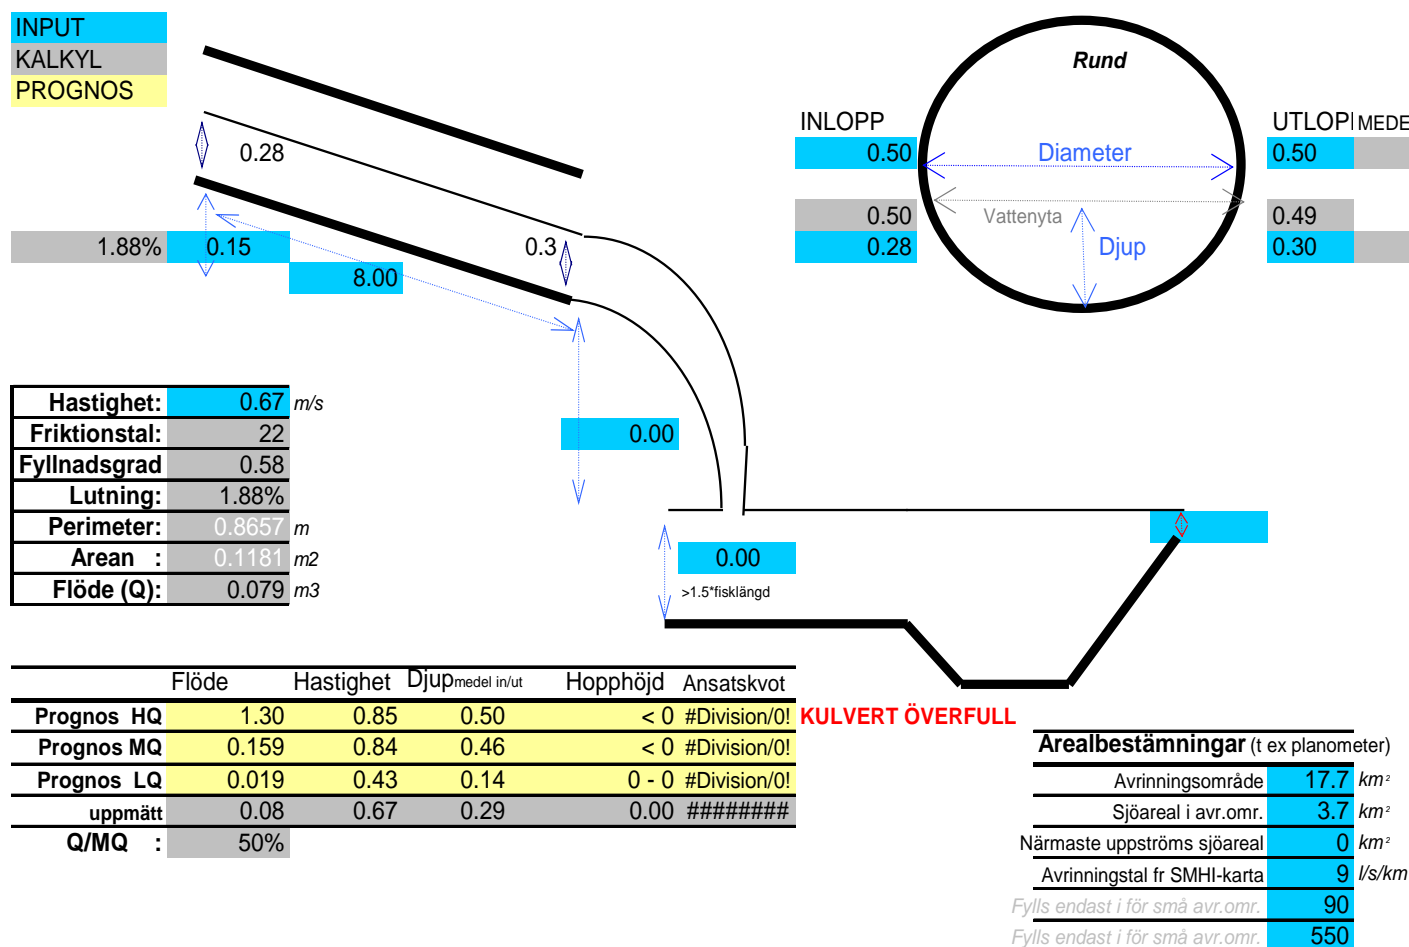
System aqua: Trumman är inget vandringshinder.

Ekohydraulisk modell: Trumman är ett vandringshinder pga för hög vattenhastighet och den är underdimensionerad.

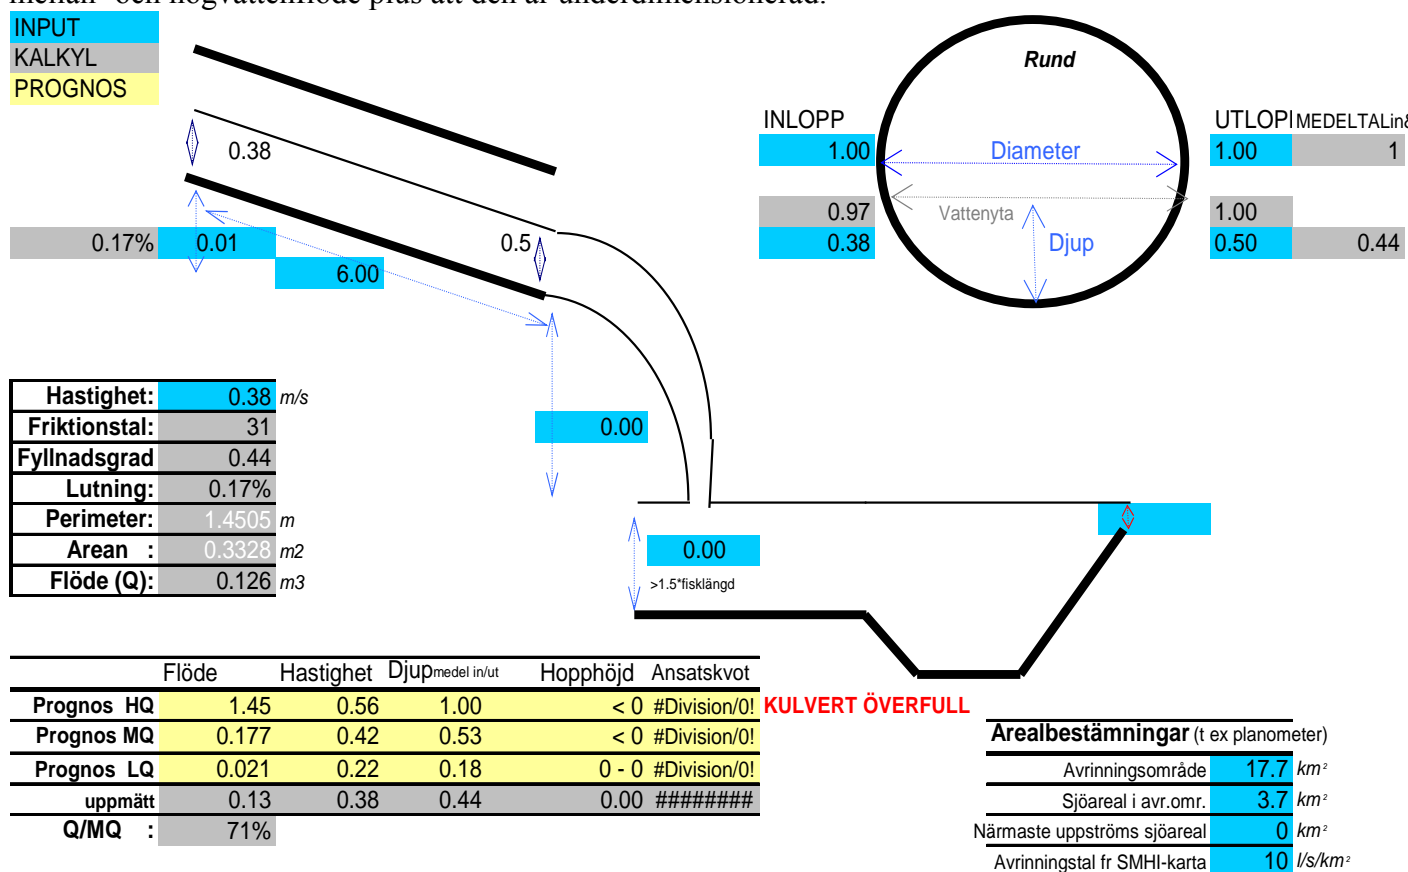
System aqua: Trumman är inget vandringshinder.

Ekohydraulisk modell: Trumman är ett vandringshinder pga för hög vattenhastighet vid mellan- och högvattenflöde plus att den är underdimensionerad.
